Årlig säkerhetsbesiktning av lekplatser och lekredskap

**Beckomberga
Västergarns samfällighet**

Beckomberga ängsväg 4
Bromma

2020-10-15

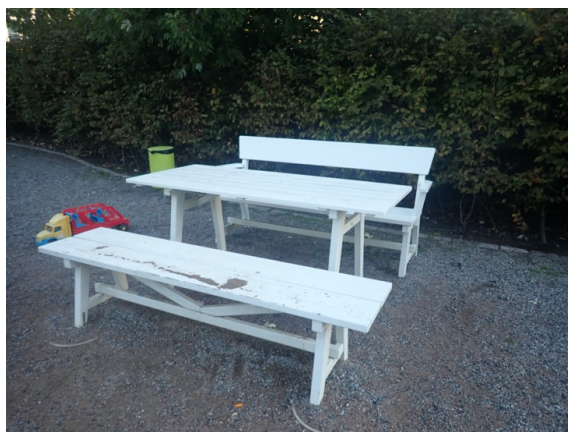
Redskap 5

Fel nr:	Hänvisning, Felbeskrivning:	Klassning:
5.1	Rutinmässigt underhåll	1176-7 8.2.6
Efterdragning av infästningar. Bänkens armstöd är lösa.
