## Årlig lekplatsbesiktning 2025

| <b>Lekplatsadress:</b> | Beckomberga Ängsväg 2 |
| <b>Datum för besiktningen:</b> | 2025-05-11 |

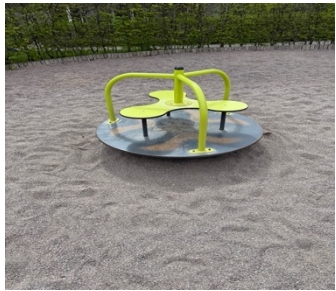
Bild 1

| Produktspecifikation | | | Besiktningensutlåtande | | | | |
|---|---|---|---|---|---|---|---|
| 1 | Karusell | ? | ? | ? | 1176.1.7.1 | Id-märkning saknas | C |

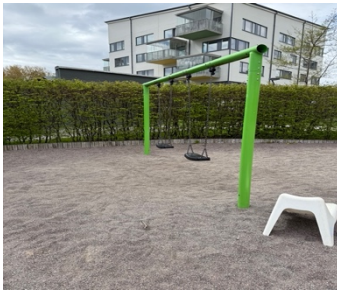
Bild 2

| Produktspecifikation | | | Besiktningensutlåtande | | | | |
|---|---|---|---|---|---|---|---|
| 2 | Gungställning | ? | ? | ? | 1176.1.7.1 | Id-märkning saknas | C |
